# Problematika vstupů na pozemky a do objektů v rámci terénních prací environmentálních projektů realizovaných ve veřejném zájmu

**Zdeněk SUCHÁNEK**

Česká informační agentura životního prostředí, Moskevská 63, 101 00 Praha 10,  
e-mail: [zdenek.suchanek@cenia.cz](mailto:zdenek.suchanek@cenia.cz)

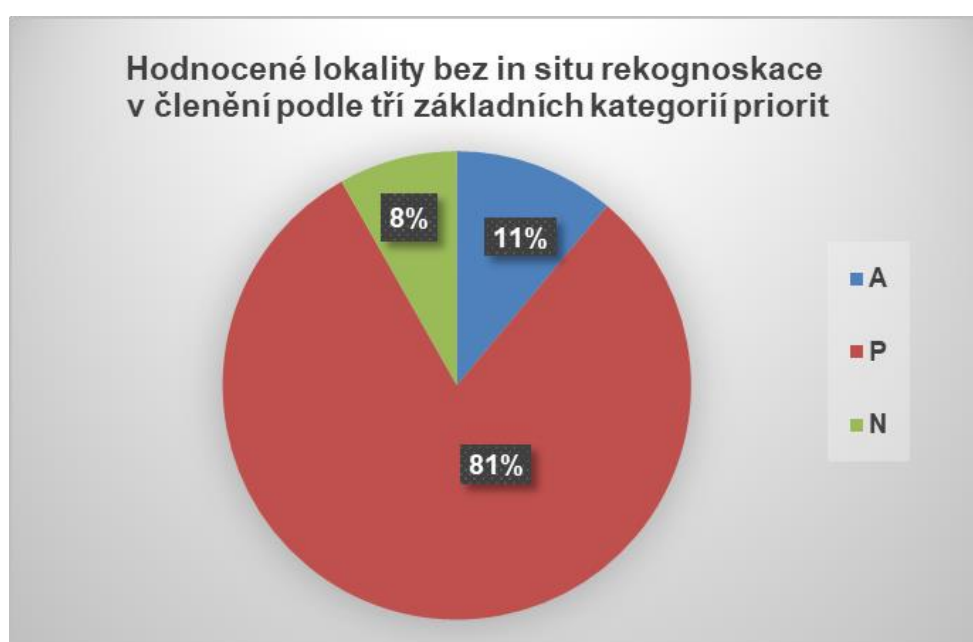
**Obrázek 4: Hodnocené lokality bez in situ rekognoskace v členění podle tří základních kategorií priorit**

Z pohledu významnosti chybějící rekognoskace in situ (přestože další informace a poznatky z okolí, které zařazení lokality mezi kontaminovaná místa dostatečně odůvodňují) je přínosné i vyhodnocení souboru pojednávaných hodnocených lokalit podle jim přidělené kategorie priority – potřeby a naléhavosti přijetí nápravných opatření. Tato data jsou vedena v **tabulce 8** a v **obrázku 4**. Dominantní podíl – 80,7 % lokalit – je kategorie P, přičemž nejvíce z podrobných kategorií priorit spadá do podkategorie P4 (cca 65,5 % z celku). Oproti podílu KM kategorie A na databázi hodnocených lokalit SEKM3 ve výši 4,9 % je podíl nenavštívených hodnocených lokalit vyšší – 11,1. To lze vysvětlit tím, že takové nejzávažnější KM se vyskytují v uzavřených a provozovaných areálech, kde zvláště u tzv. „živých“ (převážně tč. sanovaných) lokalit nebyl vstup vyžadován a do záznamu byla zanesena pouze poznámka o nepřístupnosti lokality.

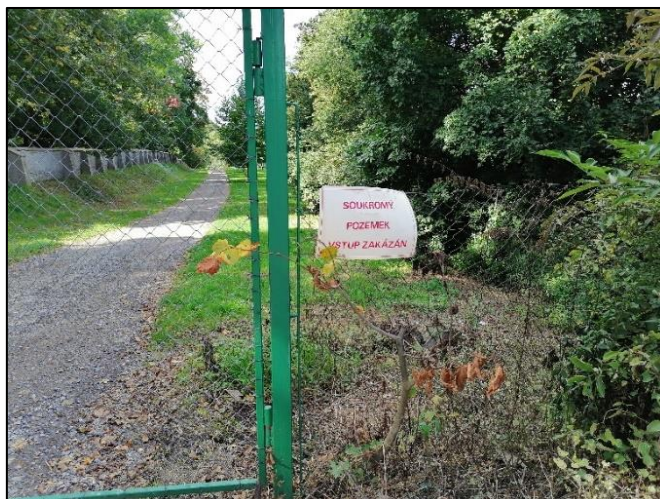
**Obrázek 5: Omezení pro rekognoskaci in situ – oplocení s tabulí “Soukromý pozemek, Vstup zakázán”.** Fotografie v databázi SEKM3, autor fotografie M. Vacek

Tři z mnohých situací provádění rekognoskací in situ jsou níže ilustrovány v **obrázcích 5, 6 a 7**.

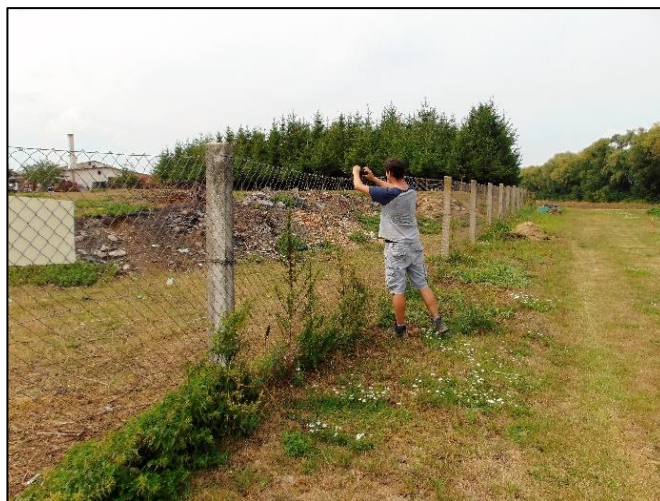
**Obrázek 6: Omezení pro rekognoskaci in situ – oplocený areál bez přítomnosti majitele nebo provozovatele.** Fotodokumentace z okolí. Autor fotografie R. Pavlík

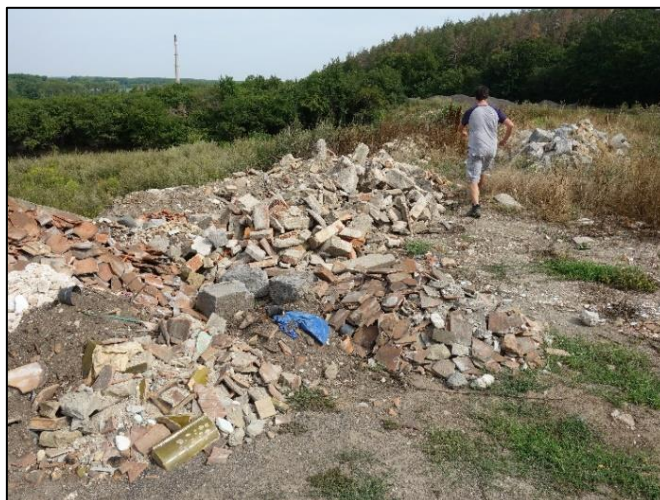
**Obrázek 7: Rekognoskace in situ – přístupná skládka.** Fotodokumentace na místě.  
Autor fotografie R. Pavlík
